# YES 車輛認證書

認證編號 CPF21288245134

| 車型 Model | U6 GT/GT220 |

## 車輛認證總結報告 Vehicle Inspection Findings

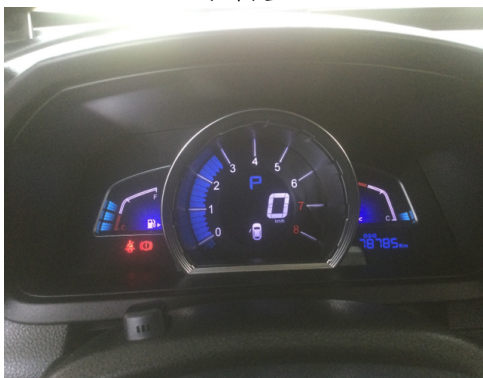
| 現況實車里程 Mileage<br>(僅揭露，不具保證效力) | 78,785 |

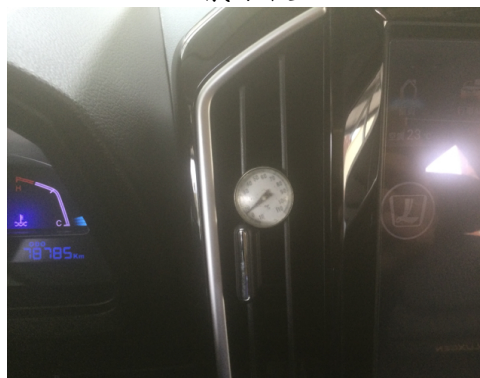
空調溫度

| 查定項目 Inspection Item | 有無異常狀況 Findings | | 備註事項 |
|---|---|---|---|
| 前空調冷氣作動中央出風口溫度 | 7 °C | | |
