# YES 車輛認證書

認證編號 CPF21288246022

| 廠牌 Make | AUDI |
| 車型 Model | A1 |

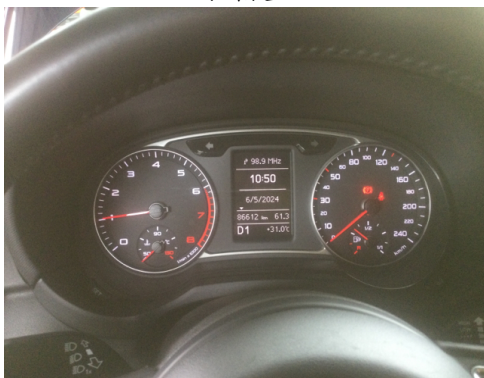
| 現況實車里程 Mileage<br>(僅揭露, 不具保證效力) | 86,612 |

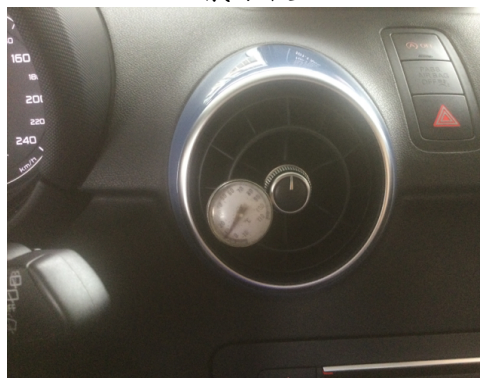
空調溫度

| 查定項目 Inspection Item | 有無異常狀況 Findings | | 備註事項 |
|---|---|---|---|
| 前空調冷氣作動中央出風口溫度 | 7 °C | | |
