認證編號 CPF21288246055

## 車輛資料 Vehicle Information

| 車型 Model | MAZDA5 |

## 車輛認證總結報告 Vehicle Inspection Findings

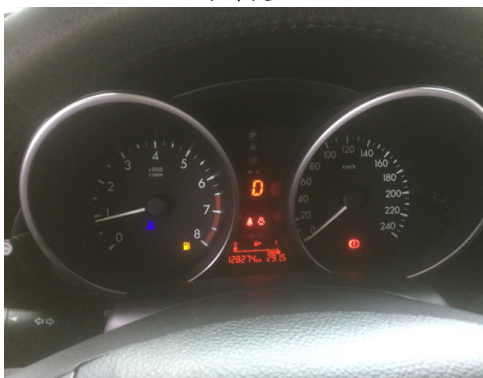
| 現況實車里程 Mileage<br>(僅揭露，不具保證效力) | 128,274 |

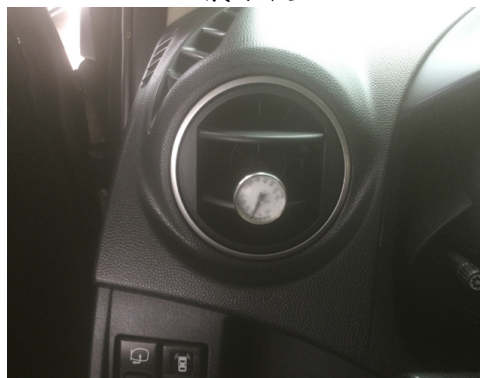
空調溫度

| 查定項目 Inspection Item | 有無異常狀況 Findings | | 備註事項 |
|---|---|---|---|
| 前空調冷氣作動中央出風口溫度 | 7 °C | | |
