認證編號 CPF21288247084

## 車輛資料 Vehicle Information

## 車輛認證總結報告 Vehicle Inspection Findings

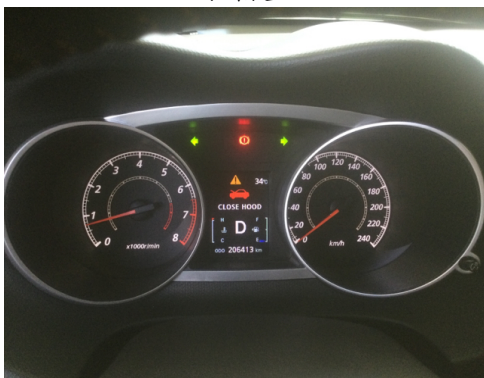
| 現況實車里程 Mileage<br>(僅揭露，不具保證效力) | 206,394 |

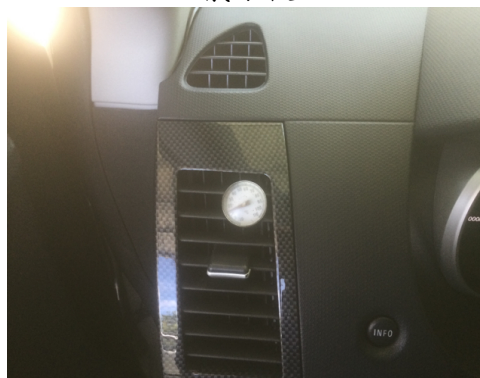
空調溫度

| 查定項目 Inspection Item | 有無異常狀況 Findings | | 備註事項 |
|---|---|---|---|
| 前空調冷氣作動中央出風口溫度 | 7°C | | |
