# YES 車輛認證書

認證編號 CPF21288248093

| 廠牌 Make | BMW |
| 車型 Model | X MODELS |

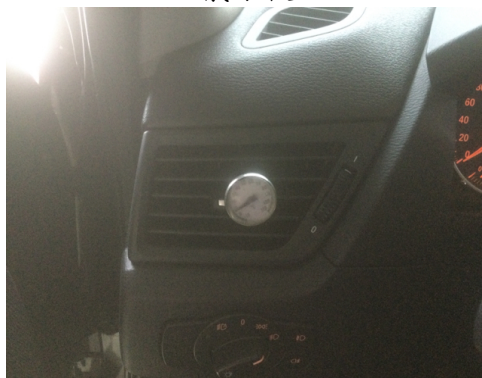
空調溫度

| 查定項目 Inspection Item | 有無異常狀況 Findings | | 備註事項 |
|---|---|---|---|
| 前空調冷氣作動中央出風口溫度 | 7°C | | |
