# YES 車輛認證書

認證編號 CPF21288249061

| 廠牌 Make | BENZ |
| 車型 Model | V-CLASS |

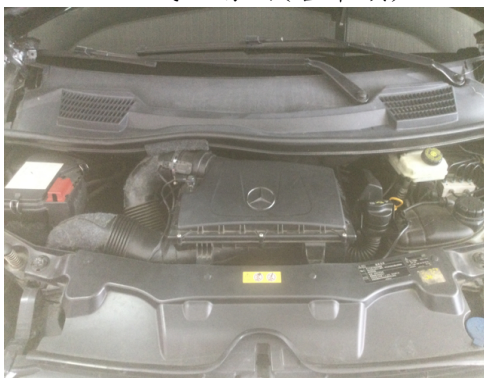
引擎室

本車引擎號碼無異常。

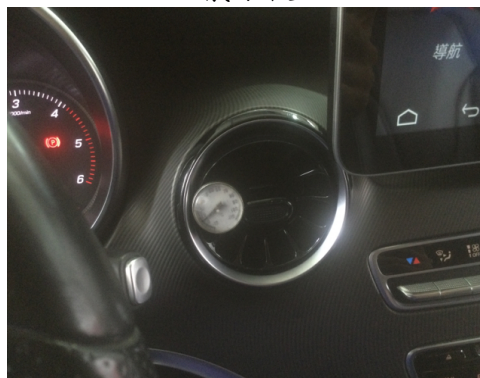
空調溫度

| 查定項目 Inspection Item | 有無異常狀況 Findings | | 備註事項 |
|---|---|---|---|
| 前空調冷氣作動中央出風口溫度 | 7°C | | |
