# YES 車輛認證書

認證編號 CPF21288249062

## 車輛認證總結報告 Vehicle Inspection Findings

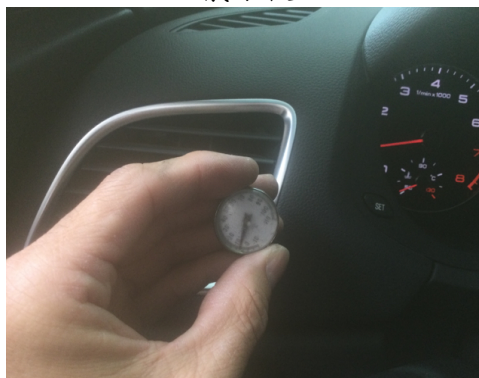
空調溫度

| 查定項目 Inspection Item | 有無異常狀況 Findings | | 備註事項 |
|---|---|---|---|
| 前空調冷氣作動中央出風口溫度 | 7°C | | |
