# YES 車輛認證書

認證編號 CPF21288249073

| 車型 Model | ELANTRA |

## 車輛認證總結報告 Vehicle Inspection Findings

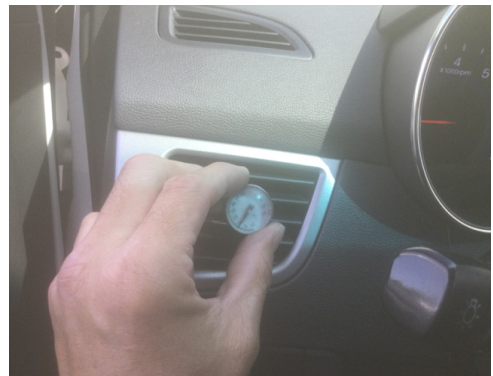
空調溫度

| 查定項目 Inspection Item | 有無異常狀況 Findings | | 備註事項 |
|---|---|---|---|
| 前空調冷氣作動中央出風口溫度 | 7°C | | |
