# YES 車輛認證書

## 車輛認證總結報告 Vehicle Inspection Findings

認證編號 CPF21288249081

| 車型 Model | GLE-CLASS |

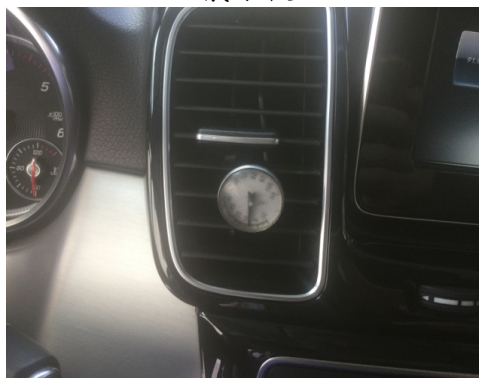
空調溫度

| 查定項目 Inspection Item | 有無異常狀況 Findings | | 備註事項 |
|---|---|---|---|
| 前空調冷氣作動中央出風口溫度 | 7°C | | |
