# YES 車輛認證書

認證編號 CPF2128824A053

| 廠牌 Make | VOLVO |
| 車型 Model | V60 |

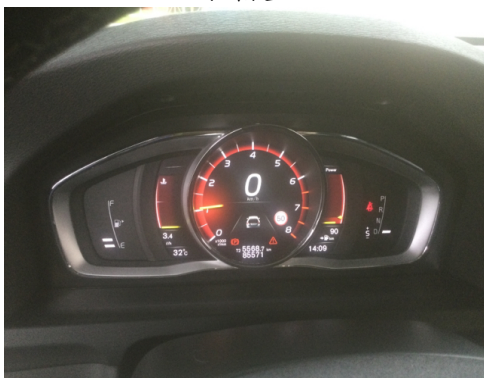
| 現況實車里程 Mileage<br>(僅揭露, 不具保證效力) | 85,571 |

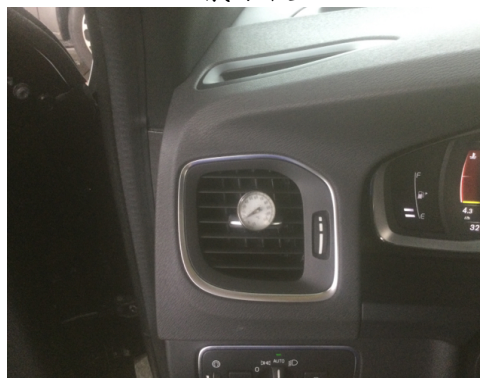
空調溫度

| 查定項目 Inspection Item | 有無異常狀況 Findings | | 備註事項 |
|---|---|---|---|
| 前空調冷氣作動中央出風口溫度 | 7°C | | |
