# YES 車輛認證書

認證編號 CPF2128824A063

| 車型 Model | KICKS |

## 車輛認證總結報告 Vehicle Inspection Findings

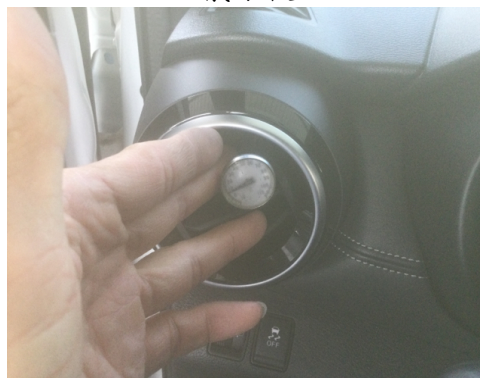
空調溫度

| 查定項目 Inspection Item | 有無異常狀況 Findings | | 備註事項 |
|---|---|---|---|
| 前空調冷氣作動中央出風口溫度 | 7°C | | |
