# YES 車輛查定報告

**查定編號** CPF2128824B001

| 廠牌 Make | TOYOTA |
| 車型 Model | INNOVA |

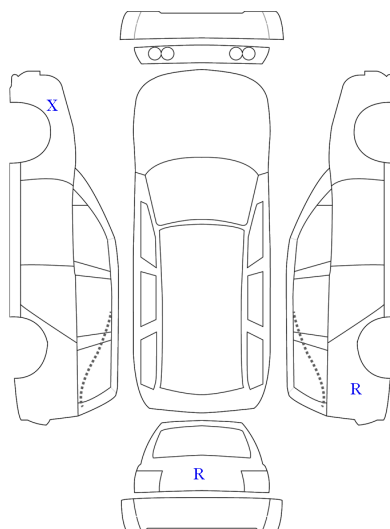
車體外觀圖

右側有鈑修痕。  
右前方有鈑修痕。  
右後方有鈑修痕。  
左側有鈑修痕。  
左前方有鈑修痕。  
左後方有鈑修痕。  
正後方有鈑修痕。

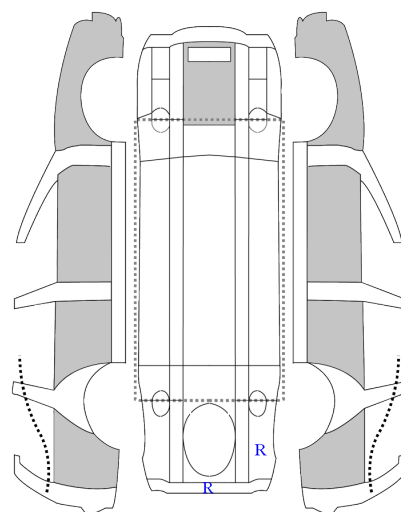
車骨結構圖

無任何異常之痕跡。  
無任何異常之痕跡。  
無任何泡水之痕跡。  
異常

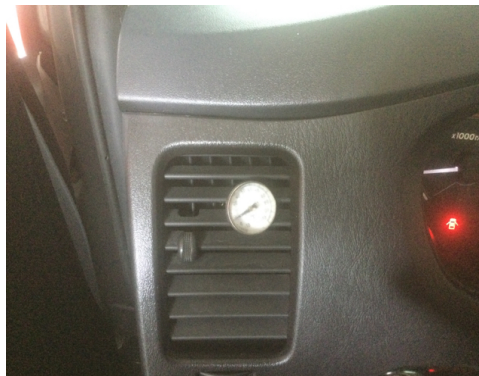
空調溫度

| 查定項目 Inspection Item | 有無異常狀況 Findings | | 備註事項 |
|---|---|---|---|
| 前空調冷氣作動中央出風口溫度 | 7°C | | |
