認證編號 CPF2128824B052

## 車輛資料 Vehicle Information

| 廠牌 Make | JAGUAR |
| 車型 Model | F-PACE |

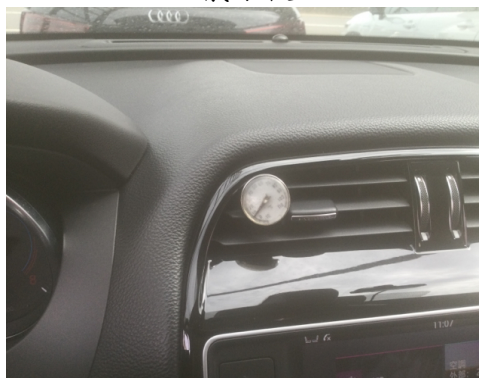
空調溫度

| 查定項目 Inspection Item | 有無異常狀況 Findings | | 備註事項 |
|---|---|---|---|
| 前空調冷氣作動中央出風口溫度 | 7°C | | |
