認證編號 CPF2128824B091

## 車輛資料 Vehicle Information

## 車輛認證總結報告 Vehicle Inspection Findings

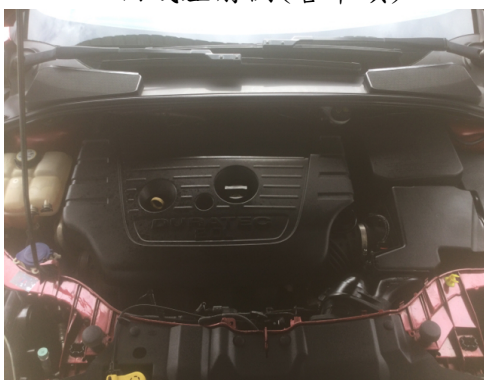
引擎室

| 查定項目 Inspection Item | 有無異常狀況 Findings | | 備註事項 |
|---|---|---|---|
| 警告指示燈有無異常作動 | <input checked="" type="radio"/> 有 | <input type="radio"/> 無 | |
| 外觀有無漏油/水跡象 | <input checked="" type="radio"/> 有 | <input type="radio"/> 無 | |

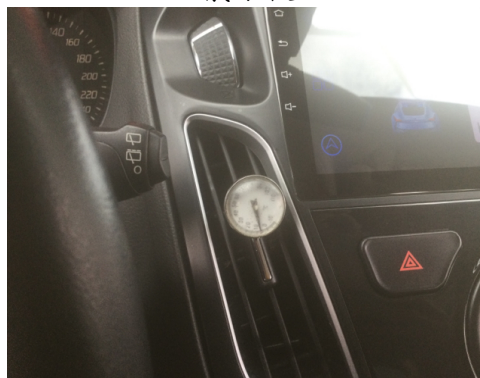
空調溫度

| 查定項目 Inspection Item | 有無異常狀況 Findings | | 備註事項 |
|---|---|---|---|
| 前空調冷氣作動中央出風口溫度 | 7°C | | |
