# YES 車輛認證書

認證編號 CPF2128824B109

| 車型 Model | CR-V |

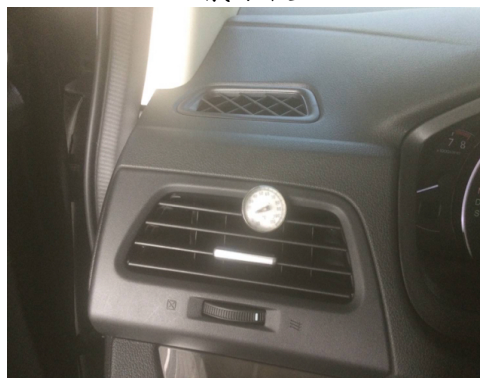
空調溫度

| 查定項目 Inspection Item | 有無異常狀況 Findings | | 備註事項 |
|---|---|---|---|
| 前空調冷氣作動中央出風口溫度 | 7°C | | |
