# YES 車輛認證書

認證編號 CPF2128824B152

| 廠牌 Make | BMW |
| 車型 Model | X MODELS |

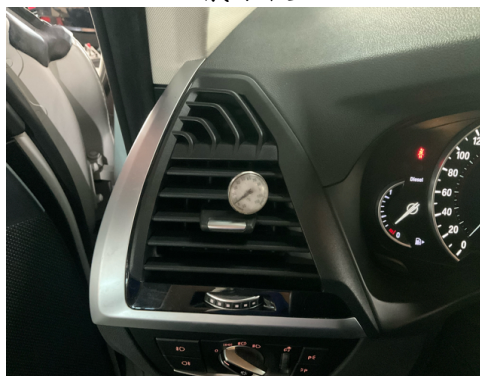
空調溫度

| 查定項目 Inspection Item | 有無異常狀況 Findings | | 備註事項 |
|---|---|---|---|
| 前空調冷氣作動中央出風口溫度 | 7°C | | |
