認證編號 CPF2128824C075

## 車輛資料 Vehicle Information

## 車輛認證總結報告 Vehicle Inspection Findings

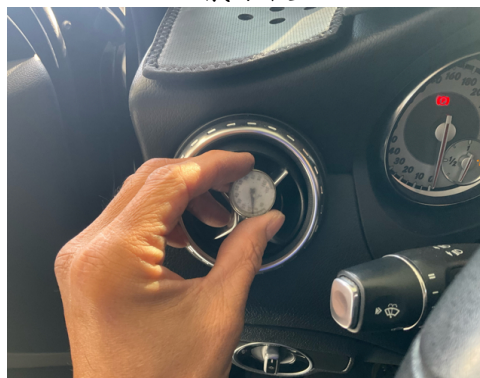
空調溫度

| 5. 前空調風速開關各段風速 | 正常 | 6. 前空調冷氣作動中央出風口溫度 | 7°C |
