認證編號 CPF2128824C098

## 車輛資料 Vehicle Information

## 車輛認證總結報告 Vehicle Inspection Findings

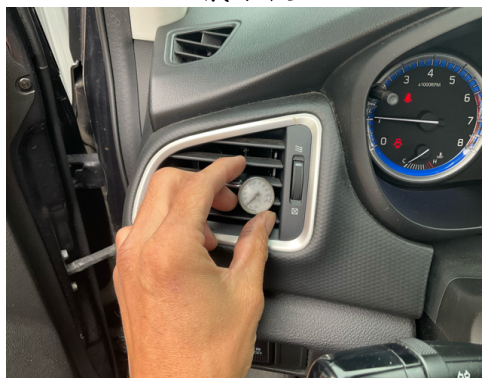
空調溫度

| 5. 前空調風速開關各段風速 | 正常 | 6. 前空調冷氣作動中央出風口溫度 | 7°C |
