認證編號 CPF2128824C173

## 車輛資料 Vehicle Information

## 車輛認證總結報告 Vehicle Inspection Findings

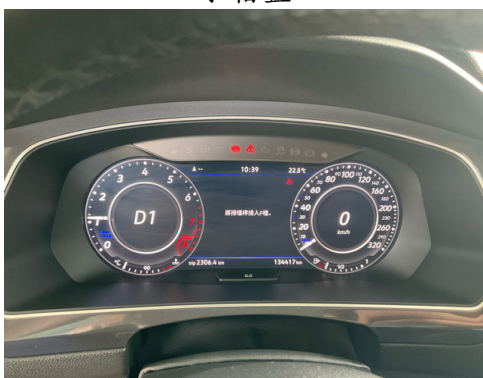
| 現況實車里程 Mileage<br>(僅揭露，不具保證效力) | 134,417 |

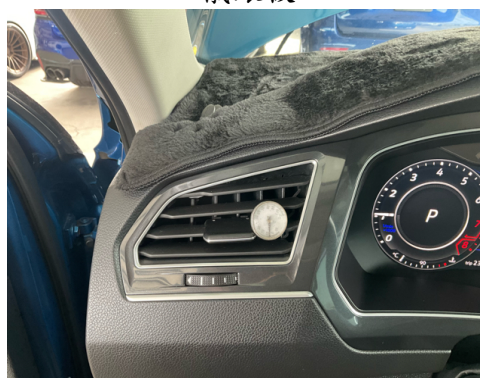
空調溫度

| 5. 前空調風速開關各段風速 | 正常 | 6. 前空調冷氣作動中央出風口溫度 | 7°C |
