認證編號 CPF21288251010

## 車輛資料 Vehicle Information

## 車輛認證總結報告 Vehicle Inspection Findings

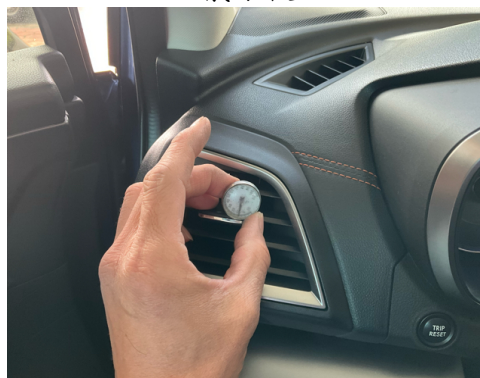
空調溫度

| 5. 前空調風速開關各段風速 | 正常 | 6. 前空調冷氣作動中央出風口溫度 | 7°C |
