認證編號 CPF21288251015

## 車輛資料 Vehicle Information

## 車輛認證總結報告 Vehicle Inspection Findings

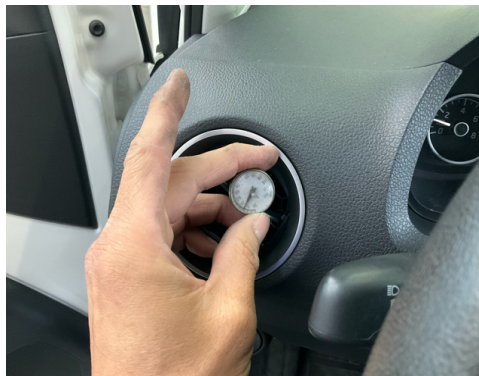
空調溫度

| 5. 前空調風速開關各段風速 | 正常 | 6. 前空調冷氣作動中央出風口溫度 | 7°C |
