認證編號 CPF21288251035

## 車輛資料 Vehicle Information

## 車輛認證總結報告 Vehicle Inspection Findings

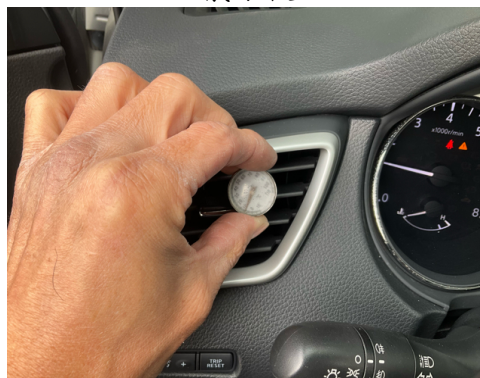
空調溫度

| 5. 前空調風速開關各段風速 | 正常 | 6. 前空調冷氣作動中央出風口溫度 | 7°C |
