認證編號 CPF21288252037

## 車輛資料 Vehicle Information

| 廠牌 Make | NISSAN |
| 車型 Model | LIVINA |

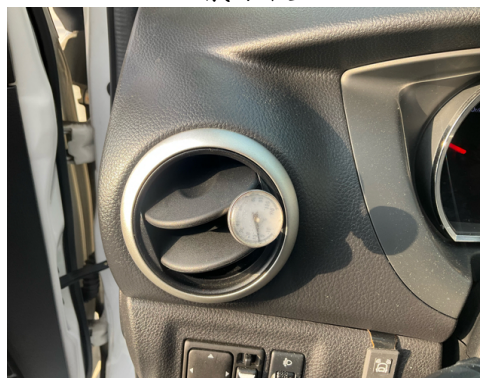
空調溫度

| 5. 前空調風速開關各段風速 | 正常 | 6. 前空調冷氣作動中央出風口溫度 | 7°C |
