認證編號 CPF21288252038

## 車輛資料 Vehicle Information

## 車輛認證總結報告 Vehicle Inspection Findings

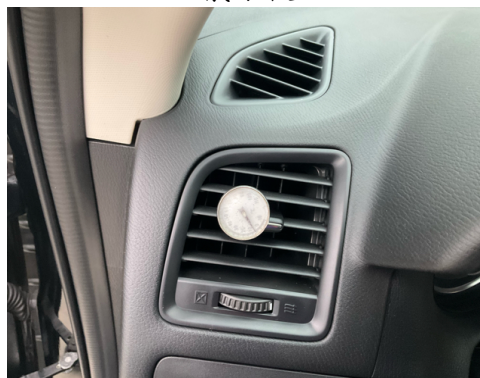
空調溫度

| 5. 前空調風速開關各段風速 | 正常 | 6. 前空調冷氣作動中央出風口溫度 | 7°C |
