# YES 車輛查定報告

**查定編號** CPF21288252104

| 廠牌 Make | FORD |
| 車型 Model | KUGA |

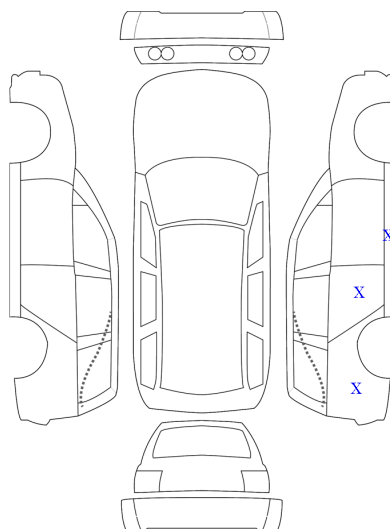
車體外觀圖

右側有鈑修痕。  
右前方有鈑修痕。  
右後方有鈑修痕。  
左側有鈑修痕。  
左前方有鈑修痕。  
左後方有鈑修痕。  
正前方有鈑修痕。

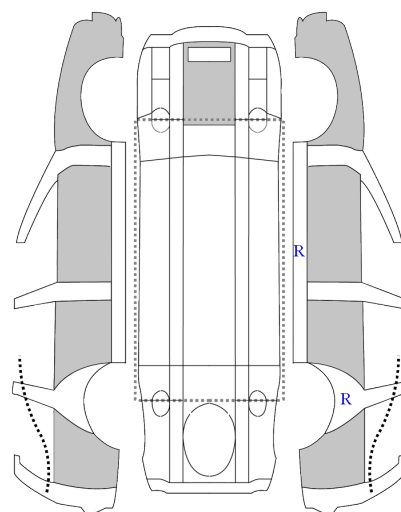
車骨結構圖

無任何異常之痕跡。

無任何泡水之痕跡。

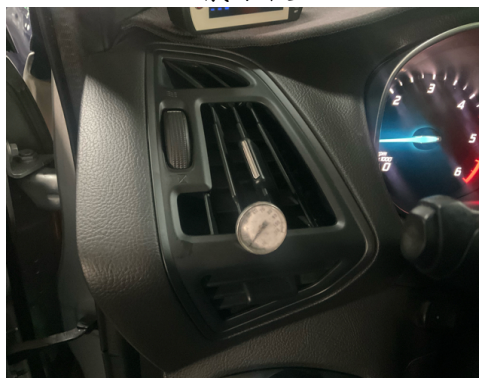
空調溫度

| 5. 前空調風速開關各段風速 | 正常 | 6. 前空調冷氣作動中央出風口溫度 | 7°C |
