# YES 車輛查定報告

**查定編號** CPF21288252116

| 車型 Model | CR-V |

## 車輛認證總結報告 Vehicle Inspection Findings

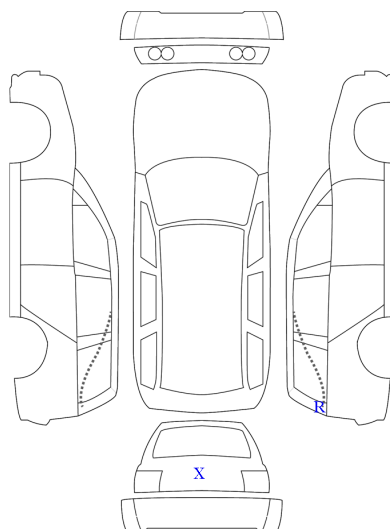
車體外觀圖

右側有鈑修痕。  
右後方有鈑修痕。  
正後方有鈑修痕。

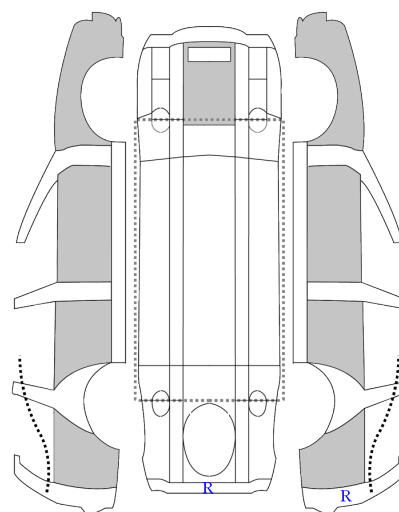
車骨結構圖

無任何異常之痕跡。  
無任何異常之痕跡。  
無任何泡水之痕跡。  
異常
