認證編號 CPF21288252134

## 車輛資料 Vehicle Information

## 車輛認證總結報告 Vehicle Inspection Findings

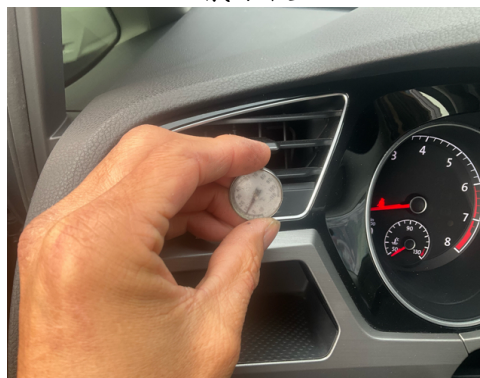
空調溫度

| 5. 前空調風速開關各段風速 | 正常 | 6. 前空調冷氣作動中央出風口溫度 | 7°C |
