# YES 車輛查定報告

## 車輛認證總結報告 Vehicle Inspection Findings

廠牌：VW  
排檔型式：手自排  
儀表里程數：103,347

車型：AMAROK  
引擎號碼：無引擎號碼  
車身號碼：WV1ZZZ2HZJH02\*\*\*\*

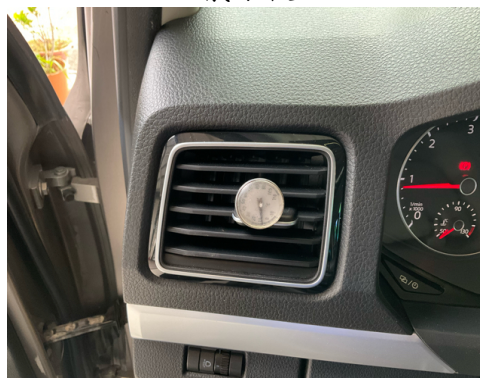
空調溫度

| 5. 前空調風速開關各段風速 | 正常 | 6. 前空調冷氣作動中央出風口溫度 | 7°C |
