認證編號 CPF21288253119

## 車輛資料 Vehicle Information

| 車型 Model | ALTIS |

## 車輛認證總結報告 Vehicle Inspection Findings

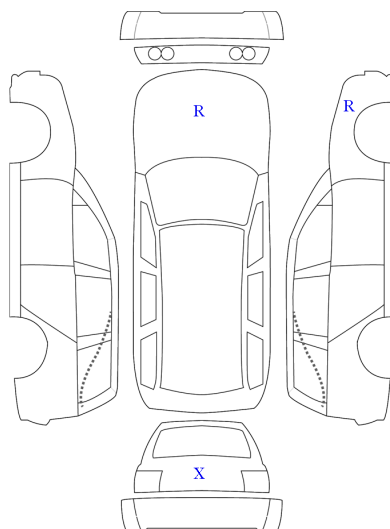
車體外觀圖

本車引擎號碼無異常。

本車車身號碼無異常。

本車輛無泡水跡象。

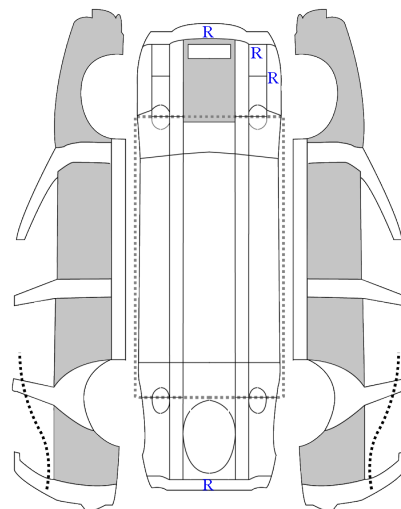
車骨結構圖

本車體骨架結構無修復跡象。

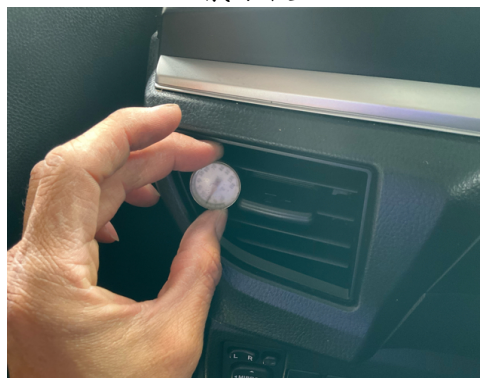
空調溫度

| 5. 前空調風速開關各段風速 | 正常 | 6. 前空調冷氣作動中央出風口溫度 | 7°C |
