認證編號 CPF21288253132

## 車輛資料 Vehicle Information

## 車輛認證總結報告 Vehicle Inspection Findings

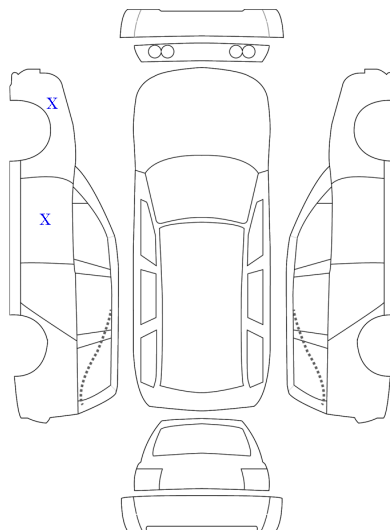
車體外觀圖

本車引擎號碼無異常。 S 鈑件鏽蝕、斑剝或鏽穿  
 本車車身號碼無異常。 B 受損面積約一個拳頭(含)以上  
 本車輛無泡水跡象。 R 鈑件校正痕跡  
 本車體骨架結構無修復跡象。 X 更換
