認證編號 CPF21288254017

## 車輛資料 Vehicle Information

## 車輛認證總結報告 Vehicle Inspection Findings

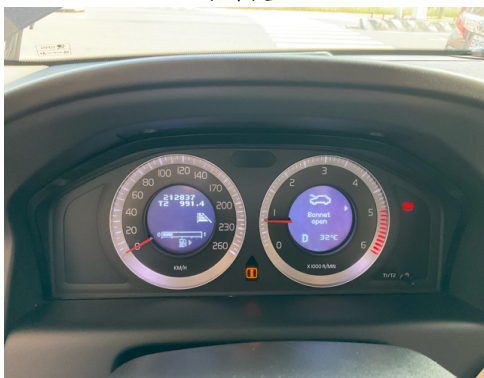
| 現況實車里程 Mileage<br>(僅揭露，不具保證效力) | 212,837 |

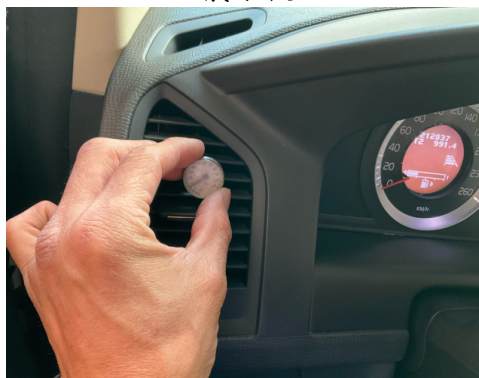
空調溫度

| 5. 前空調風速開關各段風速 | 正常 | 6. 前空調冷氣作動中央出風口溫度 | 7°C |
