認證編號 CPF21288254019

| 廠牌 Make | VOLVO |
| 車型 Model | S60 |

## 車輛認證總結報告 Vehicle Inspection Findings

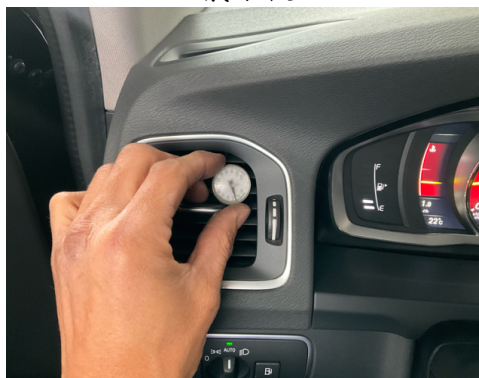
空調溫度

| 5. 前空調風速開關各段風速 | 正常 | 6. 前空調冷氣作動中央出風口溫度 | 7°C |
