認證編號 CPF21288254020

## 車輛資料 Vehicle Information

| 廠牌 Make | TOYOTA |
| 車型 Model | YARIS |

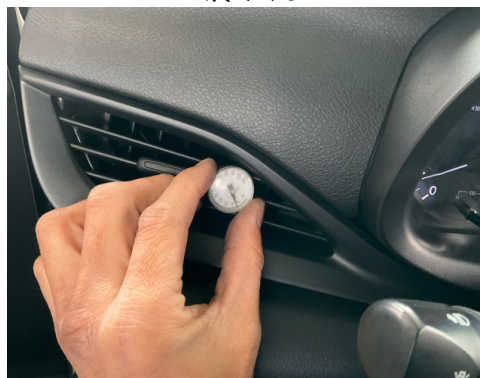
空調溫度

| 5. 前空調風速開關各段風速 | 正常 | 6. 前空調冷氣作動中央出風口溫度 | 7°C |
