認證編號 CPF21288254036

## 車輛資料 Vehicle Information

## 車輛認證總結報告 Vehicle Inspection Findings

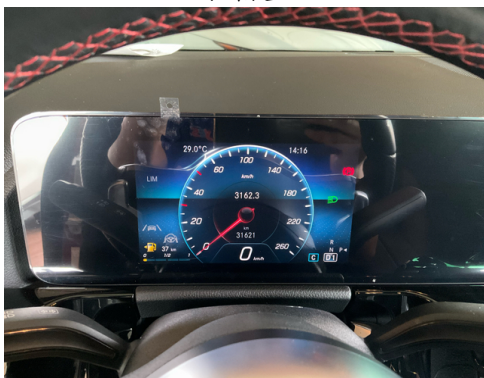
| 現況實車里程 Mileage<br>(僅揭露，不具保證效力) | 31,621 |

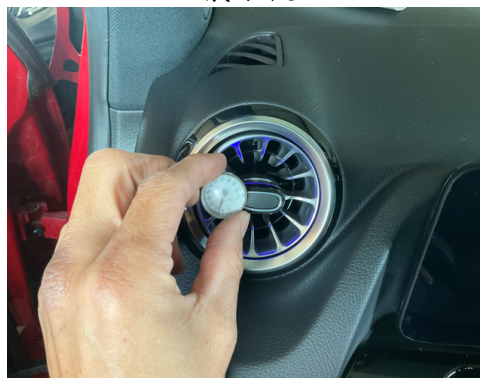
空調溫度

| 5. 前空調風速開關各段風速 | 正常 | 6. 前空調冷氣作動中央出風口溫度 | 7°C |
