認證編號 CPF21288254078

## 車輛資料 Vehicle Information

| 車型 Model | RAV4 |

## 車輛認證總結報告 Vehicle Inspection Findings

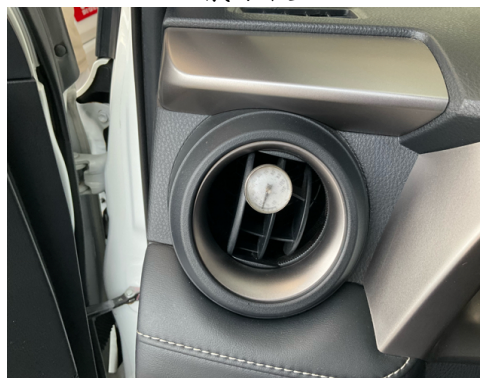
空調溫度

| 5. 前空調風速開關各段風速 | 正常 | 6. 前空調冷氣作動中央出風口溫度 | 7°C |
