認證編號 CPF21288254131

## 車輛資料 Vehicle Information

## 車輛認證總結報告 Vehicle Inspection Findings

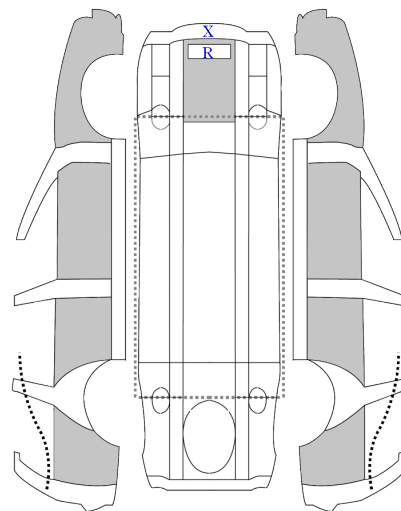
車骨結構圖

本車體骨架結構無修復跡象。

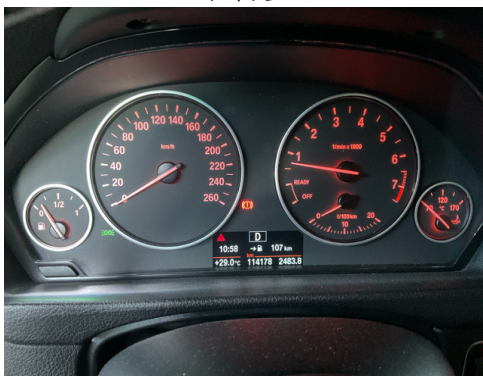
| 現況實車里程 Mileage<br>(僅揭露，不具保證效力) | 114,178 |

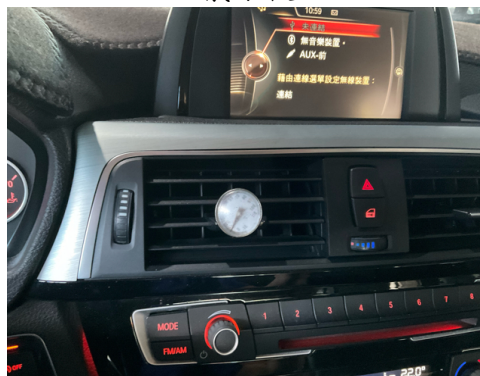
空調溫度

| 5. 前空調風速開關各段風速 | 正常 | 6. 前空調冷氣作動中央出風口溫度 | 7°C |
