認證編號 CPF21288254151

## 車輛資料 Vehicle Information

## 車輛認證總結報告 Vehicle Inspection Findings

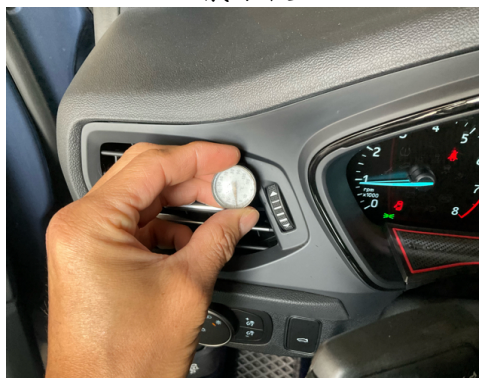
空調溫度

| 5. 前空調風速開關各段風速 | 正常 | 6. 前空調冷氣作動中央出風口溫度 | 7°C |
