認證編號 CPF21288255038

## 車輛資料 Vehicle Information

## 車輛認證總結報告 Vehicle Inspection Findings

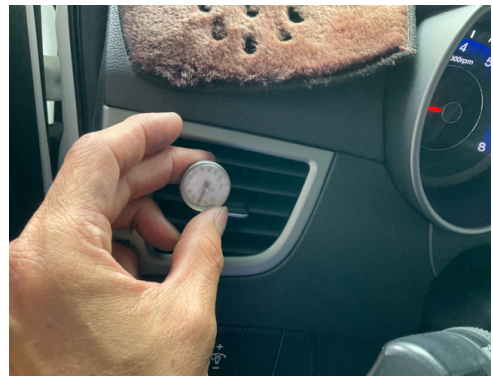
空調溫度

| 5. 前空調風速開關各段風速 | 正常 | 6. 前空調冷氣作動中央出風口溫度 | 7°C |
