認證編號 CPF21288255042

## 車輛資料 Vehicle Information

## 車輛認證總結報告 Vehicle Inspection Findings

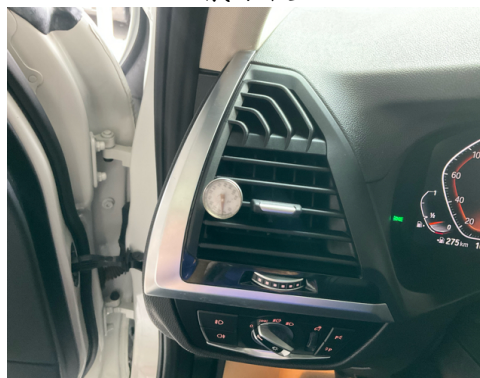
空調溫度

| 5. 前空調風速開關各段風速 | 正常 | 6. 前空調冷氣作動中央出風口溫度 | 7°C |
