認證編號 CPF21288255053

## 車輛資料 Vehicle Information

## 車輛認證總結報告 Vehicle Inspection Findings

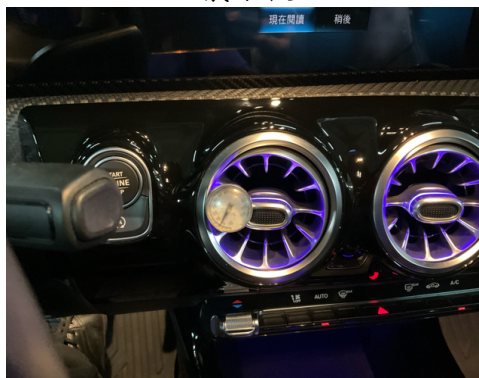
空調溫度

| 5. 前空調風速開關各段風速 | 正常 | 6. 前空調冷氣作動中央出風口溫度 | 7°C |
