認證編號 CPF21288255065

## 車輛資料 Vehicle Information

## 車輛認證總結報告 Vehicle Inspection Findings

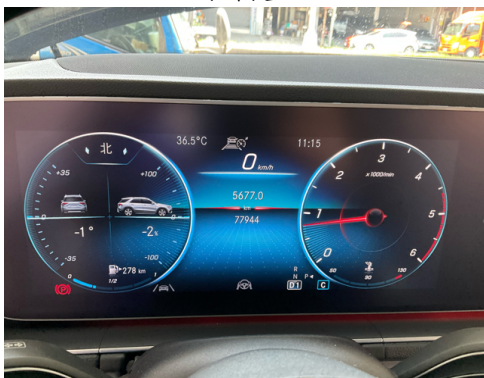
| 現況實車里程 Mileage<br>(僅揭露，不具保證效力) | 77,944 |

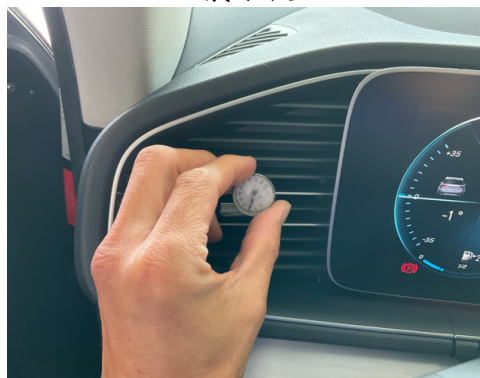
空調溫度

| 5. 前空調風速開關各段風速 | 正常 | 6. 前空調冷氣作動中央出風口溫度 | 7°C |
