# 車輛查定報告

## 車輛認證總結報告 Vehicle Inspection Findings

廠牌：TOYOTA  
排檔型式：手自排  
儀表里程數：116,189

車型：VIOS  
引擎號碼：\*\*\*X0086\*\*  
車身號碼：NSP151~400\*\*\*\*

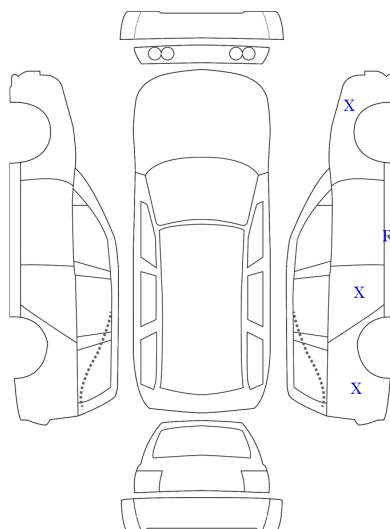
車體外觀圖

右側有鈑修痕。  
右前方有鈑修痕。  
右後方有鈑修痕。  
左側有鈑修痕。  
左前方有鈑修痕。  
左後方有鈑修痕。  
正前方有鈑修痕。  
正後方有鈑修痕。

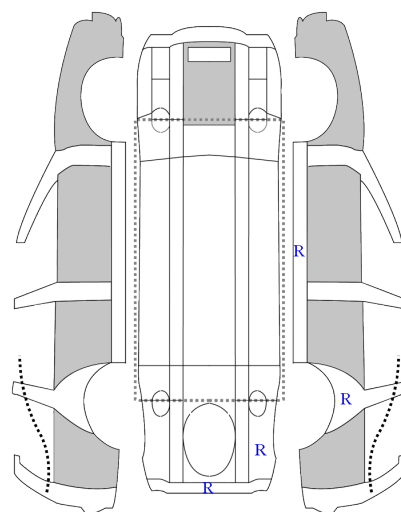
車骨結構圖

無任何異常之痕跡。  
無任何異常之痕跡。  
無任何泡水之痕跡。  
異常

④ 鈑件鏽蝕、斑剝或鏽穿  
B 受損面積約一個拳頭(含)以上  
R 鈑件校正痕跡  
X 更換

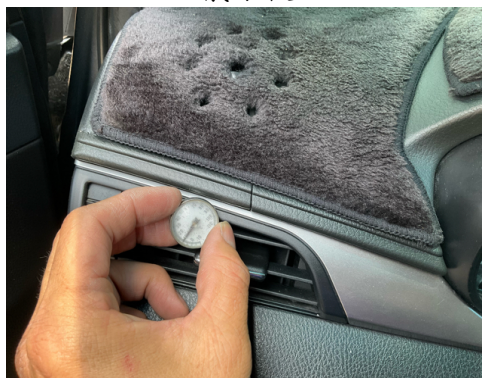
空調溫度

| 5. 前空調風速開關各段風速 | 正常 | 6. 前空調冷氣作動中央出風口溫度 | 7°C |
