認證編號 CPF21288255098

## 車輛資料 Vehicle Information

## 車輛認證總結報告 Vehicle Inspection Findings

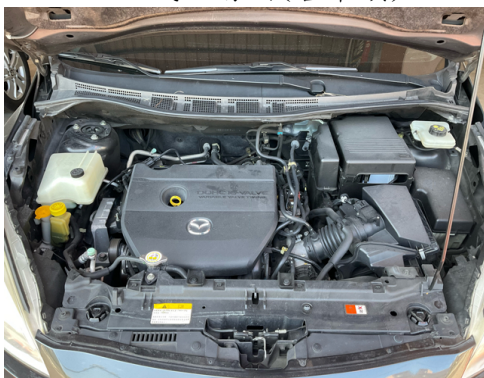
引擎室

| 5. 外觀有無漏油/水跡象 | 異常 | 6. 運轉時有無抖動或異常聲響 | 正常 |

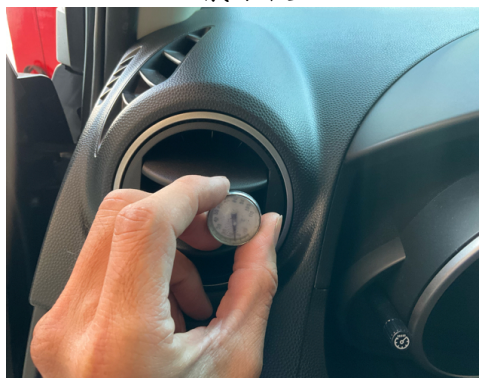
空調溫度

| 1. 檢查室外氣溫 | 37°C | 2. 後空調冷氣作動中央出風口溫度 | 無此項目 |
| 5. 前空調風速開關各段風速 | 正常 | 6. 前空調冷氣作動中央出風口溫度 | 7°C |
