認證編號 CPF21288255113

## 車輛資料 Vehicle Information

## 車輛認證總結報告 Vehicle Inspection Findings

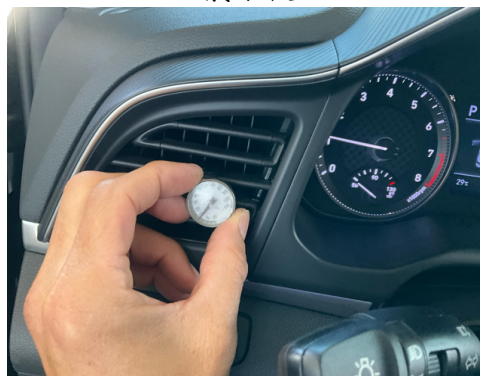
空調溫度

| 5. 前空調風速開關各段風速 | 正常 | 6. 前空調冷氣作動中央出風口溫度 | 7°C |
