認證編號 CPF21288255134

## 車輛資料 Vehicle Information

## 車輛認證總結報告 Vehicle Inspection Findings

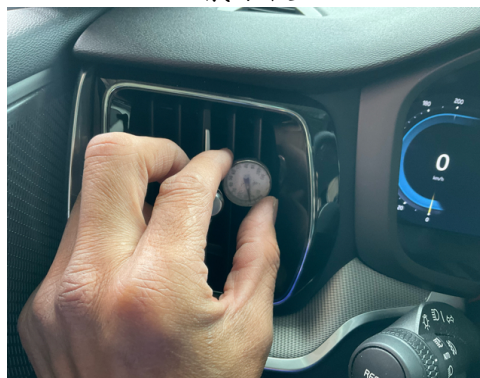
空調溫度

| 5. 前空調風速開關各段風速 | 正常 | 6. 前空調冷氣作動中央出風口溫度 | 7°C |
