# YES 車輛認證書

認證編號 CPF21288255139

| 廠牌 Make | HONDA |
| 車型 Model | FIT |

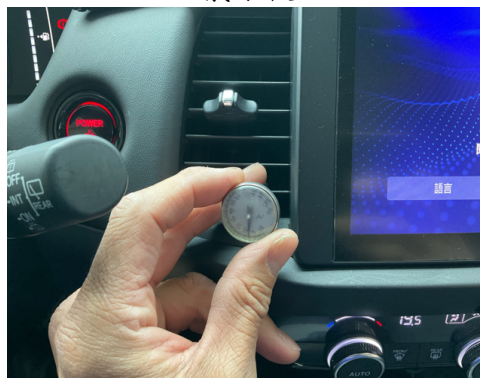
空調溫度

| 5. 前空調風速開關各段風速 | 正常 | 6. 前空調冷氣作動中央出風口溫度 | 7°C |
