認證編號 CPF21288255144

## 車輛資料 Vehicle Information

## 車輛認證總結報告 Vehicle Inspection Findings

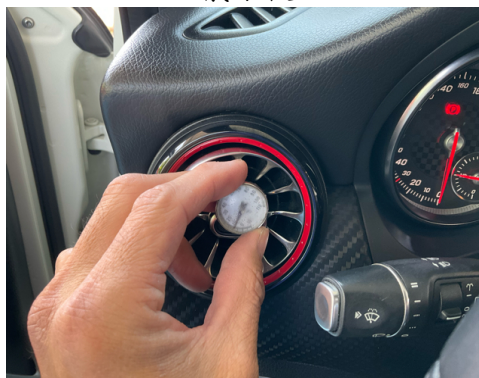
空調溫度

| 5. 前空調風速開關各段風速 | 正常 | 6. 前空調冷氣作動中央出風口溫度 | 7°C |
