認證編號 CPF21288255151

## 車輛資料 Vehicle Information

## 車輛認證總結報告 Vehicle Inspection Findings

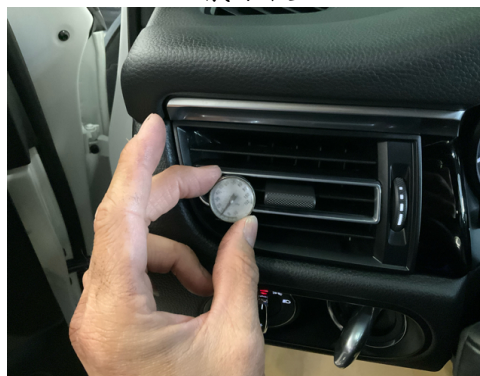
空調溫度

| 5. 前空調風速開關各段風速 | 正常 | 6. 前空調冷氣作動中央出風口溫度 | 7°C |
