認證編號 CPF21288256002

## 車輛資料 Vehicle Information

## 車輛認證總結報告 Vehicle Inspection Findings

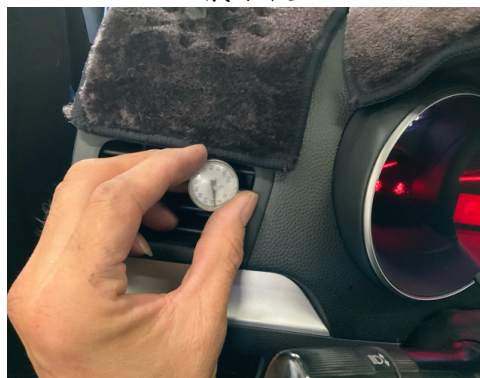
空調溫度

| 5. 前空調風速開關各段風速 | 正常 | 6. 前空調冷氣作動中央出風口溫度 | 7°C |
