認證編號 CPF21288256011

## 車輛資料 Vehicle Information

## 車輛認證總結報告 Vehicle Inspection Findings

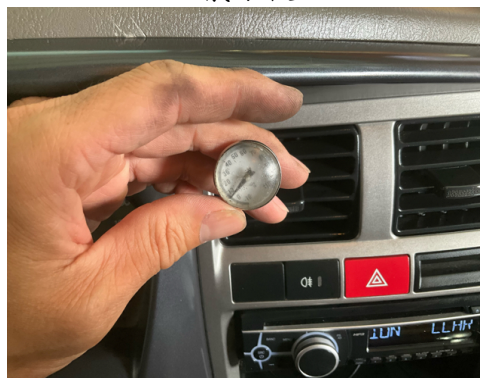
空調溫度

| 5. 前空調風速開關各段風速 | 正常 | 6. 前空調冷氣作動中央出風口溫度 | 7°C |
